# 表面保護工

工事名 道保No.2-3 橋梁補修工事  
工種 表面保護工 測点  
塗布状況  
(2層目)  
VF工業

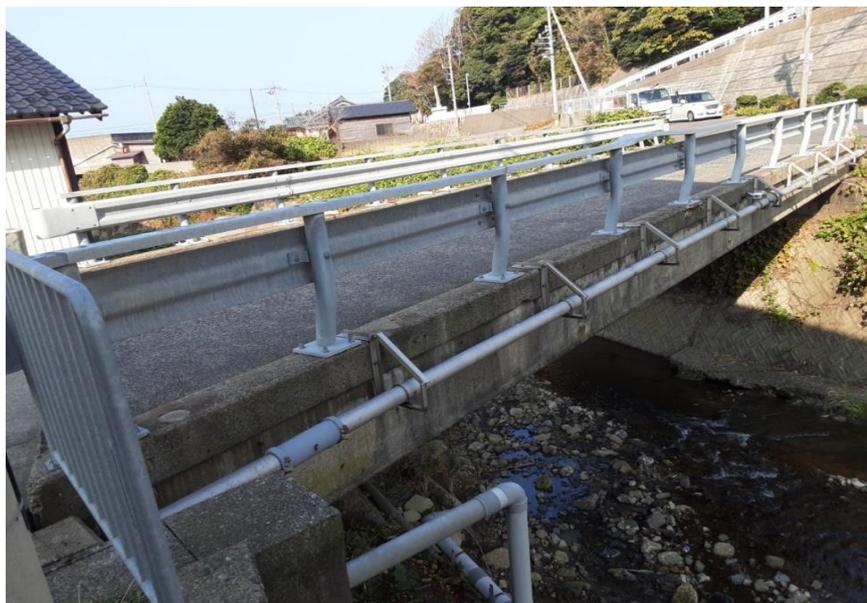
施工前  
地覆部における塩害等による劣化状況
