塗替塗装工

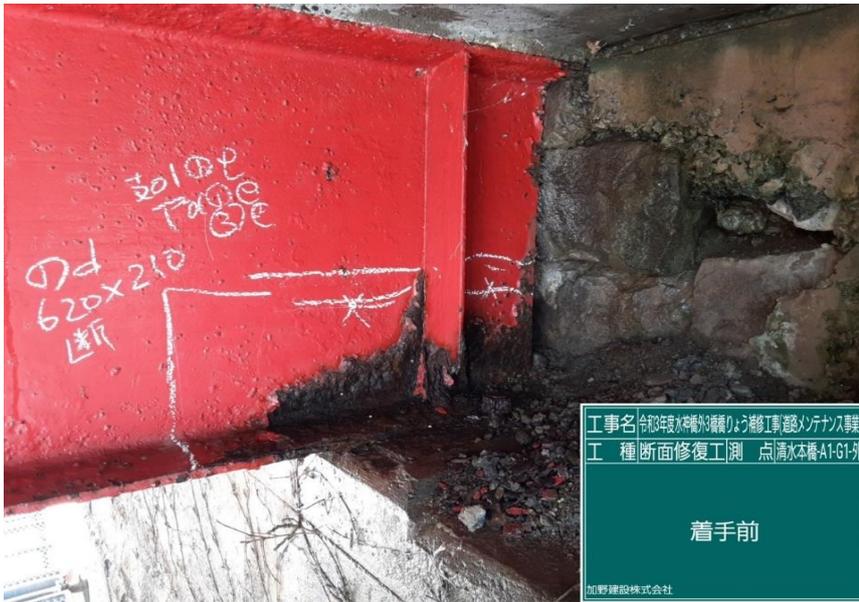
施工前
漏水等により桁端部が劣化し、腐食減厚が生じた状況
