## ひび割れ注入工

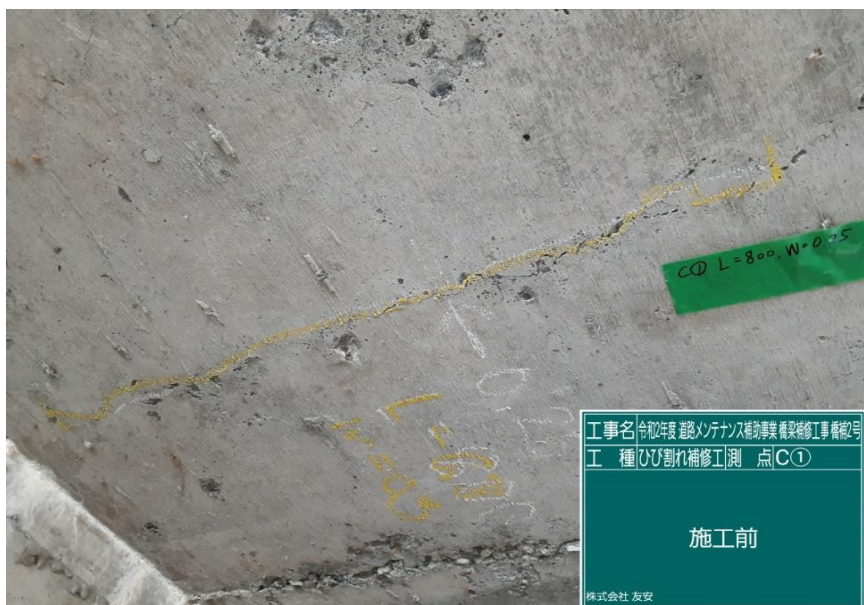
施工前  
コンクリート橋の老朽化によるひび割れ状況
