内面補強工

工事名	トンネル補修工事03-02-25H-01		
工種	内面補強工	測点	三万谷トンネル
S12 内面補強工 完了			
高崎建設(株)

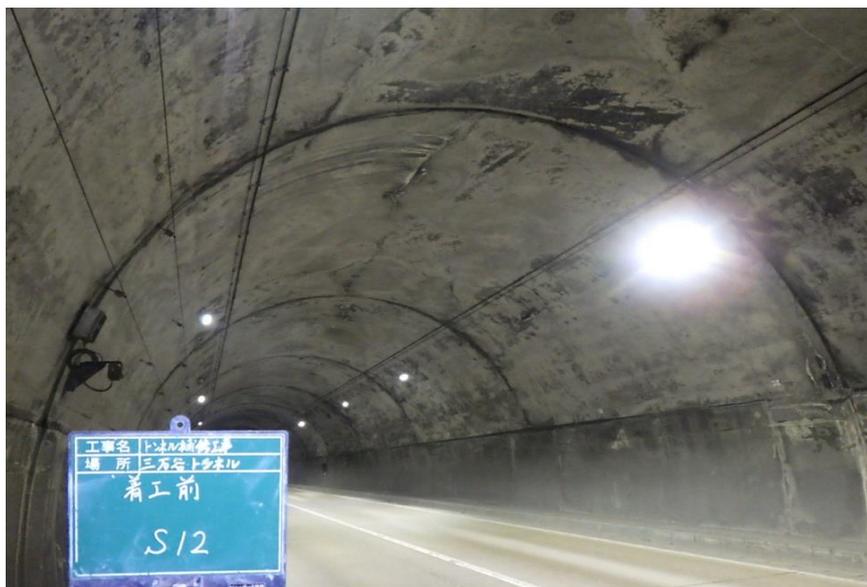
施工前
トンネル内面にひび割れが発生している状況
