乾式吹付工

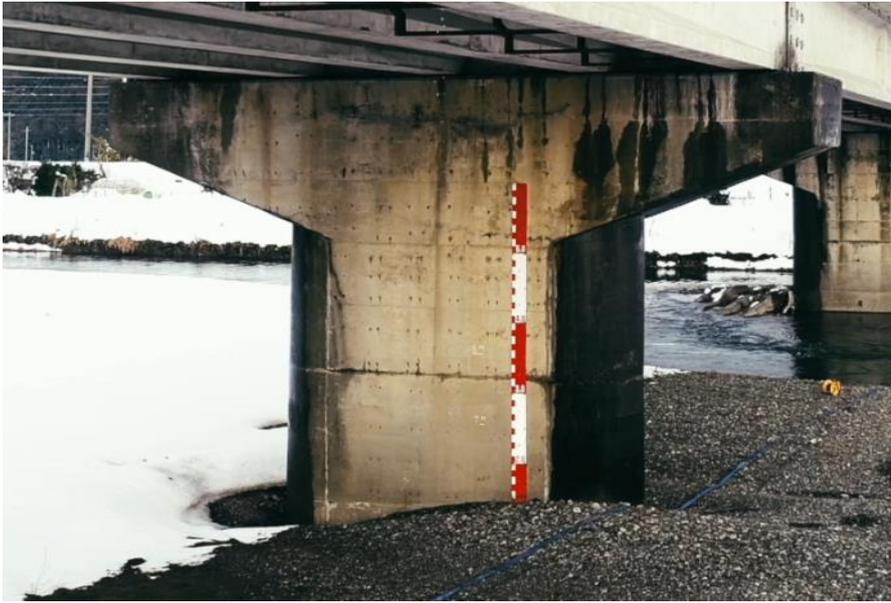
施工前
橋脚の老朽化した状況
